Nome ELEA SPO2	E-mail leonardo.rodrigues@eleadatacenters.com
Telefone	CPF / CNPJ
Endereço Av. Marginal Direita Anchieta, 1241 - Jordanópolis, São Bernardo do Campo - SP, 04182-001, Brasil

Responsável Vistoria Lucas Queiroz / Jhoney Soares	Responsável Técnico Eng. Renan Soares de Oliveira	Data e Hora de Início da Vistoria 03/11/2025 09:00:00
Data e Hora de Término da Vistoria 03/11/2025 18:00:00	Local ELEA SPO2

Relato de Procedimento de Manutenção – Sistema de Detecção e Alarme de Incêndio

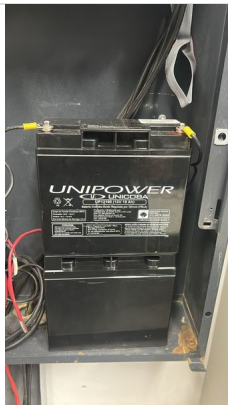
NECESSARIO A TROCA DAS BATERIAS

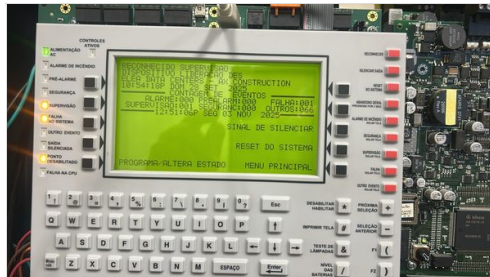
MODULOS DESABILITADOS PARA MANUTENÇÃO.

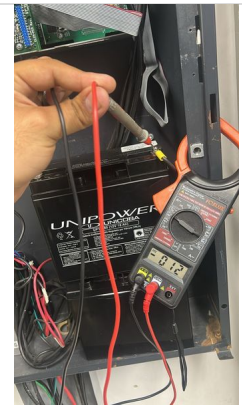
BATERIAS

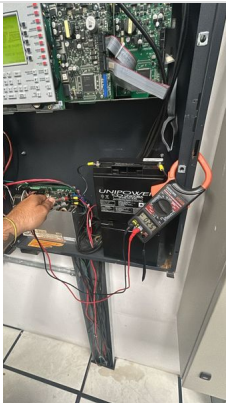
TENSAO DAS BATERIAS (FLUTUAÇÃO)

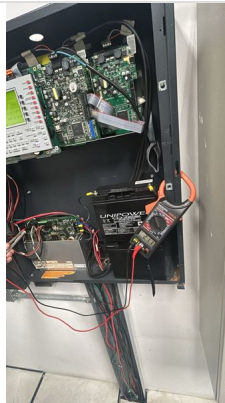
TENSÃO DE ENTRADA.

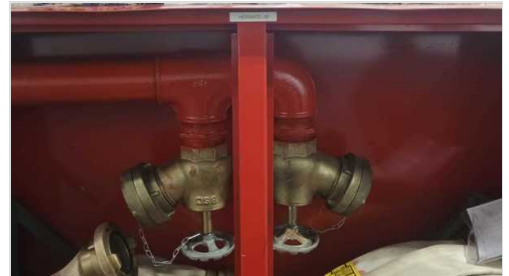
REGISTRO DIREITO TRAVADO.

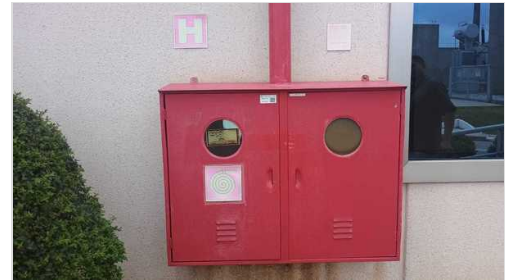
FEITO A COLAGEM DOS QRCODES

Realizada colagem dos QR Codes em todos os hidrantes e extintores;

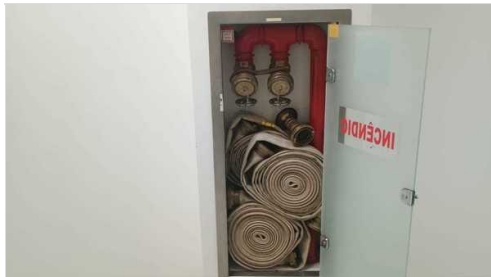
DH 1 - HID 5 - FALTA 1 ESGUICHO.

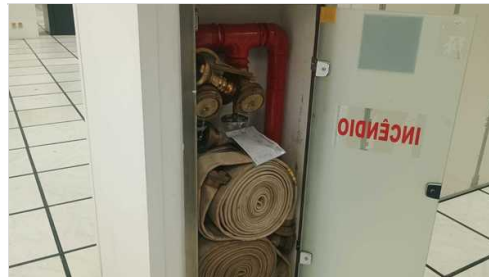
DH 1 - HID 4 - FALTA 1 ESGUICHO.

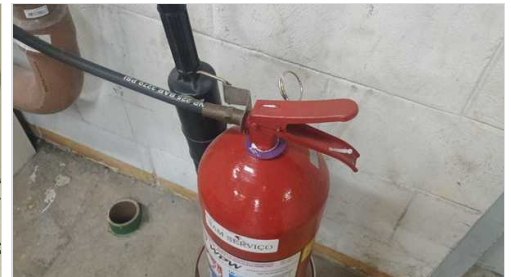
NECESSARIO MANUTENÇÃO NO EXT 51 - SEM LACRE.

Constatada a necessidade de manutenção no extintor EXT-51, que se encontra sem lacre.
