Nome ELEA SPO2	E-mail leonardo.rodrigues@eleadatacenters.com
Telefone	CPF / CNPJ
Endereço Av. Marginal Direita Anchieta, 1241 - Jordanópolis, São Bernardo do Campo - SP, 04182-001, Brasil

Responsável Vistoria LUCAS QUEIROZ / JHONEY SOARES	Responsável Técnico Eng. Renan Soares de Oliveira	Data e Hora de Início da Vistoria 04/11/2025 09:00:00
Data e Hora de Término da Vistoria 04/11/2025 18:00:00	Responsável do Local LEONARDO RODRIGUES	Local ELEA SPO2

Relato de Procedimento de Manutenção – Sistema de Detecção e Alarme de Incêndio

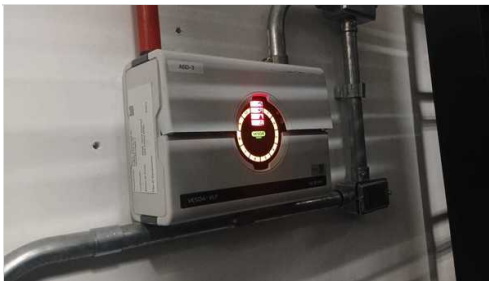
TESTE VESDA

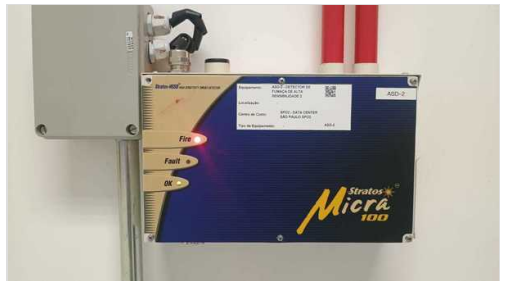
TESTE VESDA

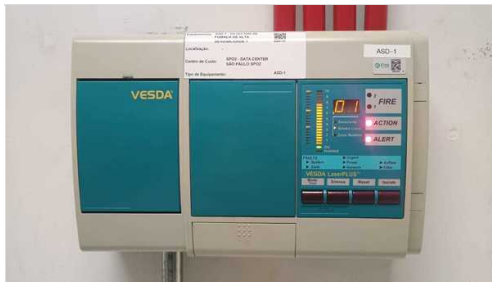
TESTE VESDA

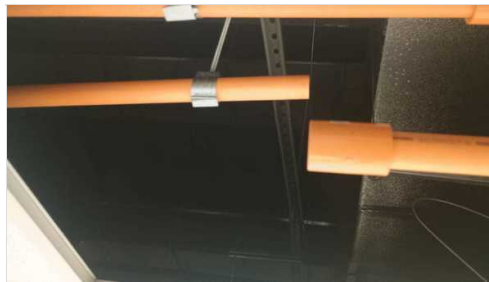
TUBULAÇÃO DO VESDA SOLTA

Durante a verificação, foi identificado que a tubulação do VESDA do setor DH1 encontra-se solta, sendo necessário o reparo e colagem da tubulação para garantir o correto funcionamento do sistema de aspiração.
