Responsável Vistoria LUCAS QUEIROZ / JHONEY SOARES	Responsável Técnico Eng. Renan Soares de Oliveira	Data e Hora de Início da Vistoria 05/11/2025 09:00:00
Data e Hora de Término da Vistoria 05/11/2025 18:00:00	Responsável do Local LEONARDO RODRIGUES	Local ELEA SPO2

Relato de Procedimento de Manutenção – Sistema de Detecção e Alarme de Incêndio

Data da Atividade: 05/11/2025

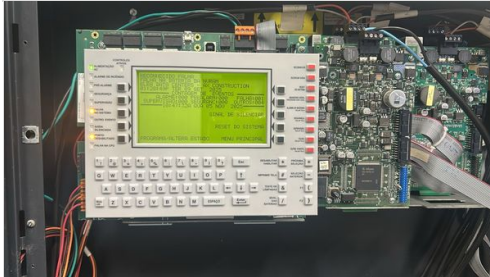
INICIO DA MANUTENÇÃO

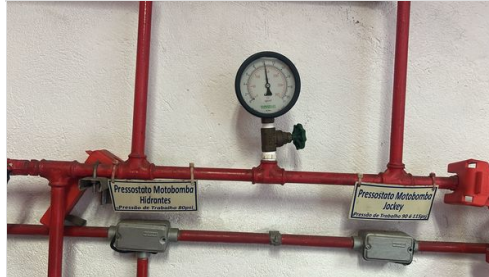
PRESSAO DEIXADA NA CASA DE BOMBAS

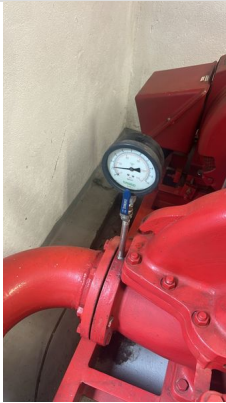
NECESSARIO A CALIBRAGEM DE TODOS OS MANOMETROS

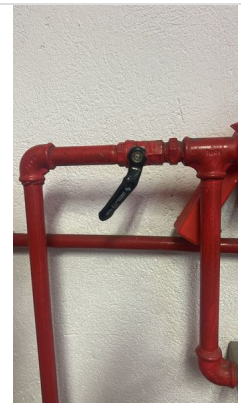
NECESSARIO A TROCA DO REGISTRO.

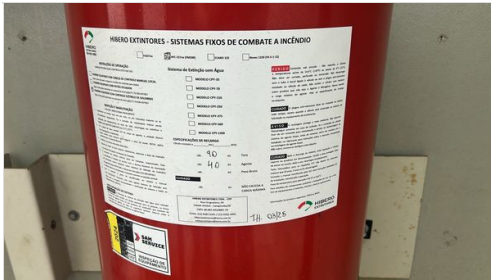
CILINDRO COM O TH VENCIDO.

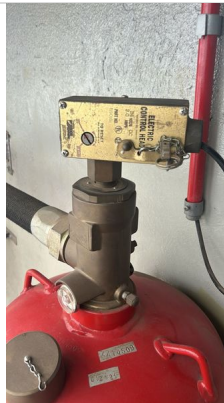
SOLENOIDE CONECTADA.

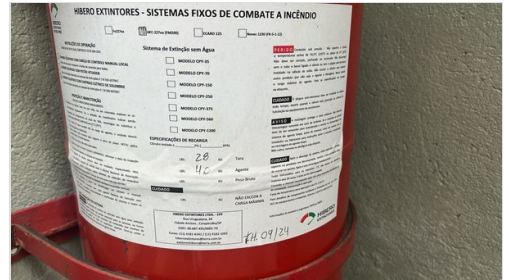
CILINDRO COM O TH VENCIDO.

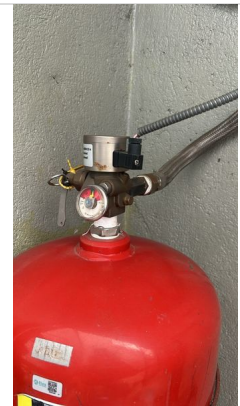
SOLENOIDE CONECTADA.

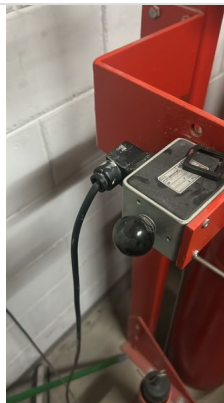
SOLENOIDE CONECTADA.

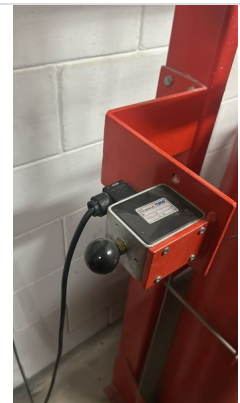
SOLENOIDE CONECTADA.

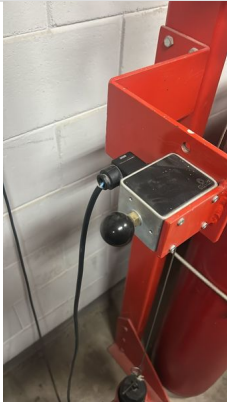
SOLENOIDE CONECTADA.
