Empresa responsável

Cliente

1. Informações Gerais

Relato de Procedimento de Manutenção – Sistema de Detecção e Alarme de Incêndio

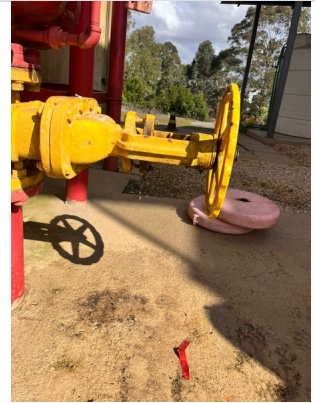
VALVULA DE GOVERNO DA VGA ESTA GOTEJANDO, SERA NECESSARIO A MANUTENÇÃO.

Necessário fazer manutenção na válvula de governo da VGA que esta gotejando.

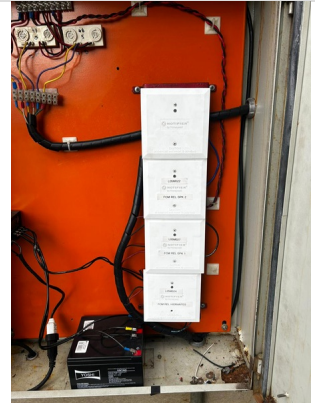
FOI REALIZADA A TROCA DO MODULO DO L05M022.

Foi realizada a troca do modulo do L05M22.

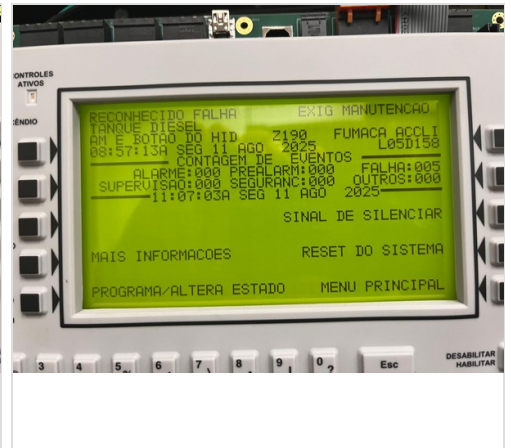
NECESSARIO A TROCA DO MODULO. L05M030.

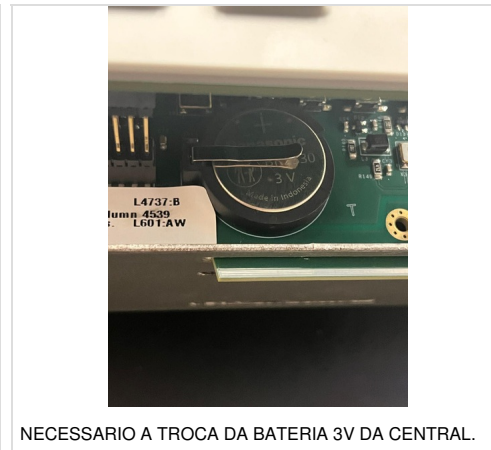
NECESSARIO A TROCA DA BATERIA 3V DA CENTRAL.

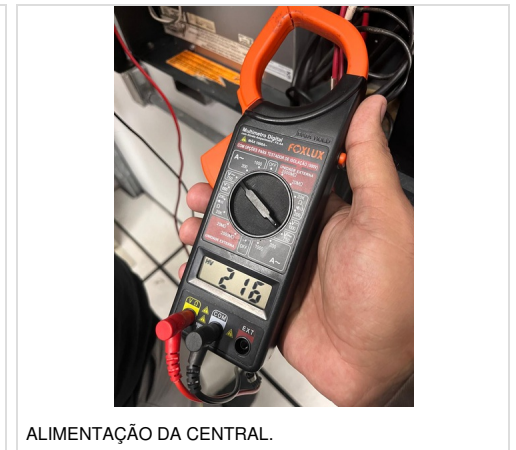
ALIMENTAÇÃO DA CENTRAL.

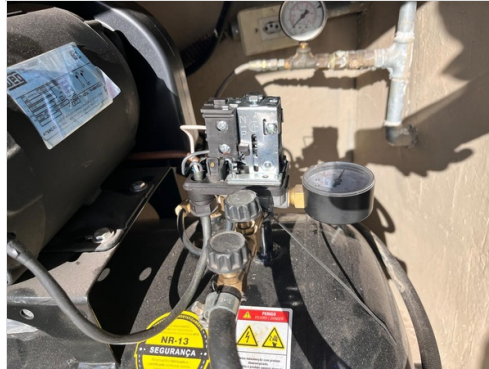
FOI FEITO A REGULAGEM NA PRESSÃO DO COMPRESSOR.

Foi realizada a calibragem do compressor e foi deixado na pressão correta.

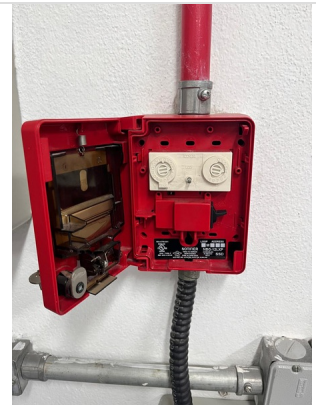
NECESSARIO A TROCA DO ACIONADOR MANUAL DA CABINE PRIMARIA.

Será necessário a troca do acionador manual da cabine primária.
