Empresa responsável

Cliente

Nome ELEA SPO2	E-mail leonardo.rodrigues@leadatacenters.com
Telefone	CPF / CNPJ
Endereço Av. Marginal Direita Anchieta, 1241 - Jordanópolis, São Bernardo do Campo - SP, 04182-001, Brasil

Relato de Procedimento de Manutenção – Sistema de Detecção e Alarme de Incêndio

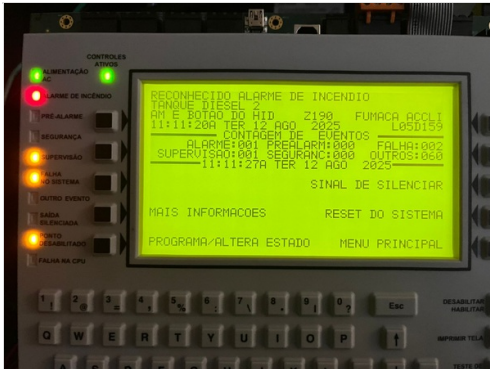
SENSOR DE FUMAÇA TANQUE DIESEL COM DEFEITO. L05D159

1 Detector de fumaça - tanque diesel
L05D159

Foi realizado a troca de dois sensores de fumaça.
