Empresa responsável

Cliente

Nome ELEA SPO2	E-mail leonardo.rodrigues@leadatacenters.com
Telefone	CPF / CNPJ
Endereço Av. Marginal Direita Anchieta, 1241 - Jordanópolis, São Bernardo do Campo - SP, 04182-001, Brasil

Relato de Procedimento de Manutenção – Sistema de Detecção e Alarme de Incêndio.

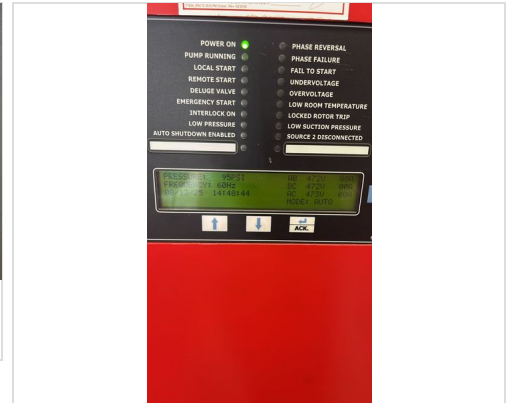
Painel apresentando 95psi, porém pressão atual 130psi
Necessário recalibração

Será necessário recalibrar o painel da bom de hidrantes.

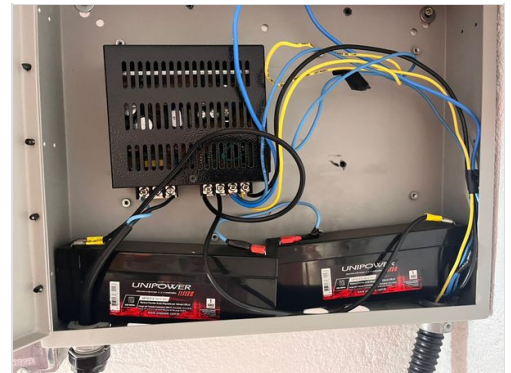
FONTE DO MODULO FM200

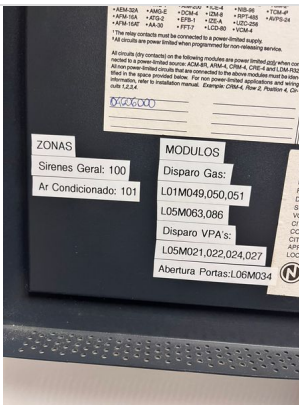
ZONAS E MODULOS PARA DESABILITAR.

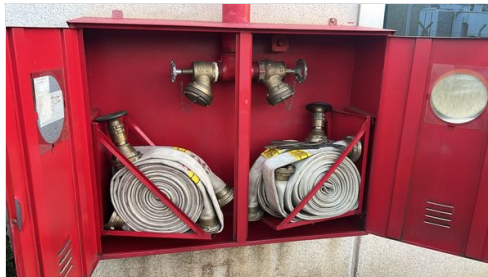
FOI COLOCADO AS MANGUEIRAS NOS ABRIGOS.

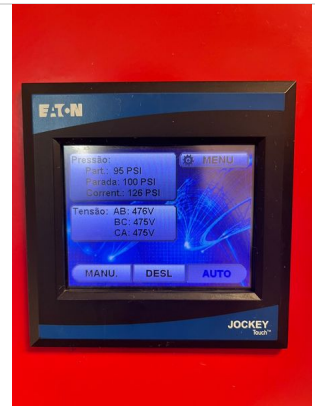
Refeito a calibragem da Jockey

Feito a calibragem da Jockey.

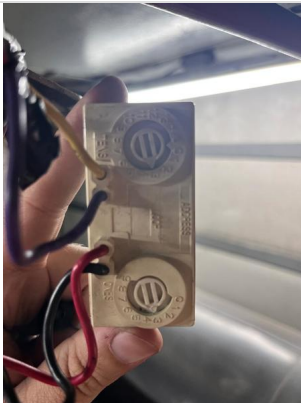
Modulo gerador L05M033 esta sem funcionar, necessário a troca.

Necessário a troca modulo gerador L05M033 esta sem funcionar.

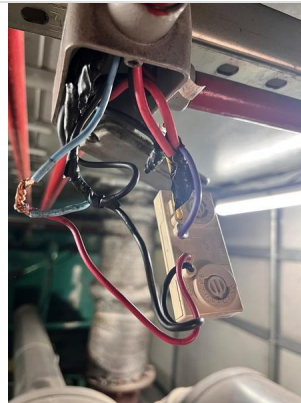
Modulo gerador L05M033 esta sem funcionar, necessário a troca.

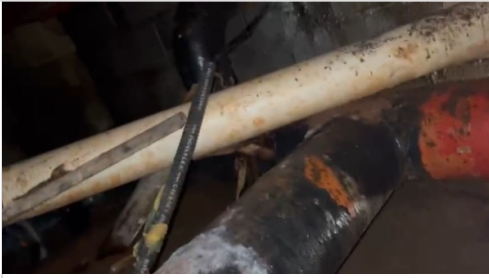
Tubulação parte de baixo. Recomendamos revitalização das tubulações.

Necessário a revitalização das tubulações dos sistema de SPLINKERS e HIDRANTES que estão em baixo.

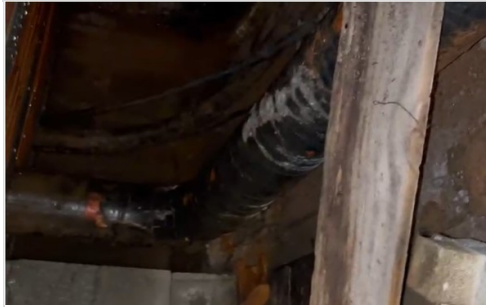
Tubulação parte de baixo. Recomendamos revitalização das tubulações.
